十日町市上野の昭和九年建築の 第二藤巻医院本館

Research of the Main Building of Fujimaki Clinic Built in 1934, Tokamachi City ,Niigata Prefecture

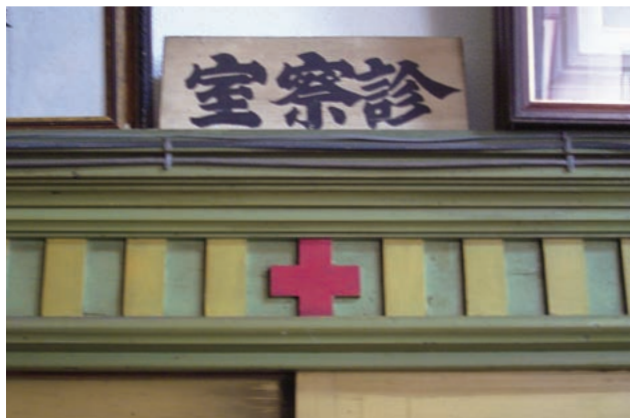
図1 第二藤巻医院診察室まわりのデザイン

本館の軸部は伝統的な木構造によっている。この中に洋風の表情をもつ部屋つまり洋間は、おもに主体部〔A〕・前面突出部〔B〕の一階に集中している(図1、図10)。すなわち、階段まわり、応接室、診察室、手術室、廊下である。洋風にみせる手法として、ドア・窓まわりの角柱の表面に繰り方のある額縁をそえて、壁を大壁造りにして漆喰仕上げとし、天井を漆喰仕上げ、または板天井とし、ゆかは板張り、手術室はタイル張りとしていた。窓はガラス窓で腰よりも高い位置にあり、掃出し窓などは設けない。柱に繰り方をもつ額縁や、半円柱を添えてペンキ塗りとする。このように洋風にみせる手法は教会堂にもみられる。上野在住で第二藤巻医院のもと看護師によると、中越地震の被害によって破損する以前の診療室、手術室の天井は洋風の立派な漆喰天井であったという。

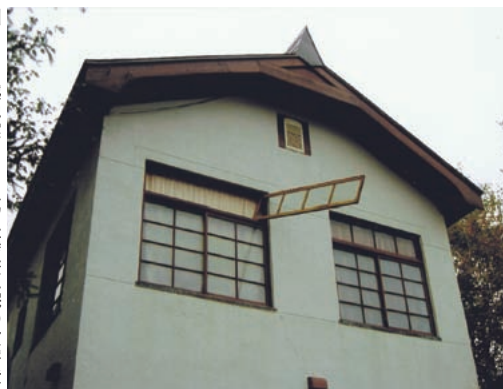
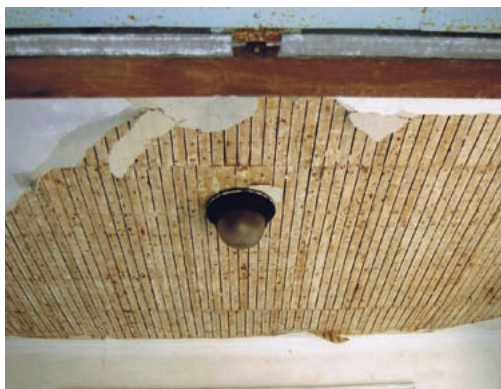
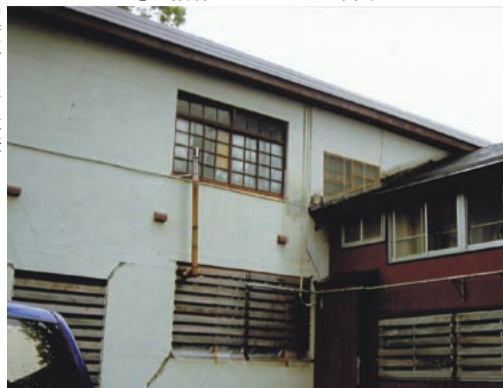
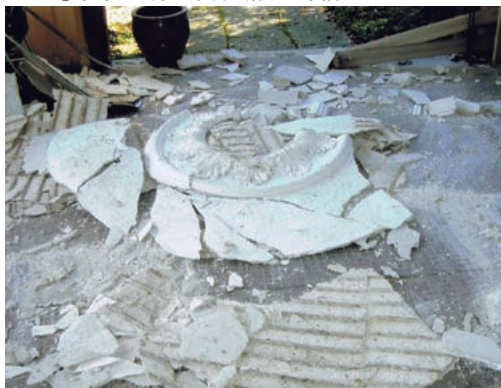
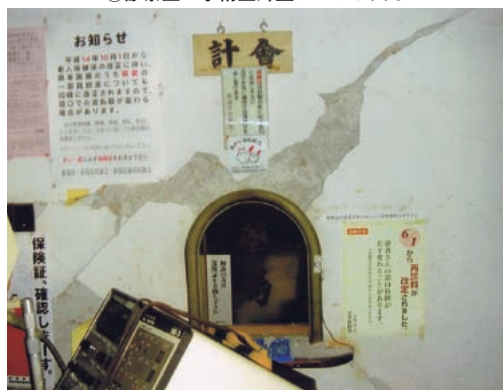
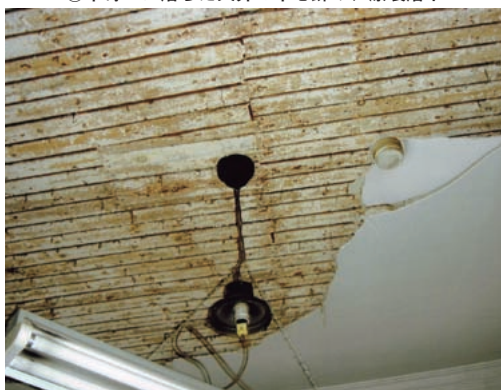
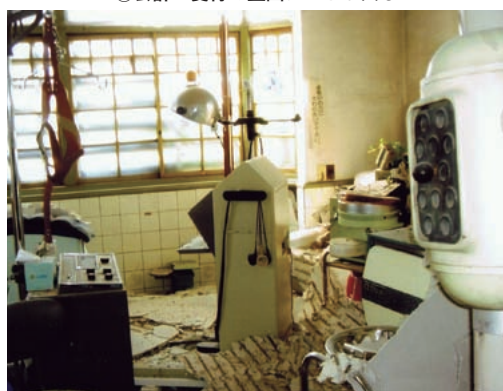
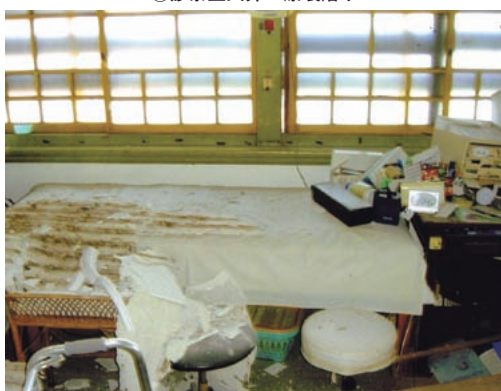
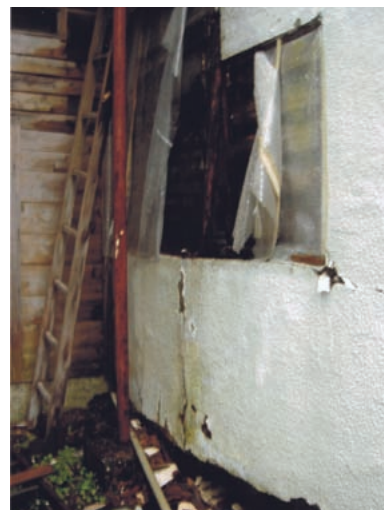
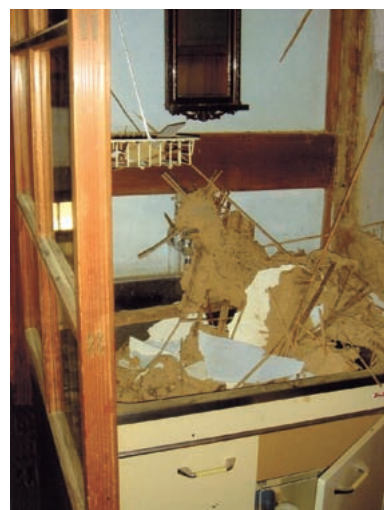
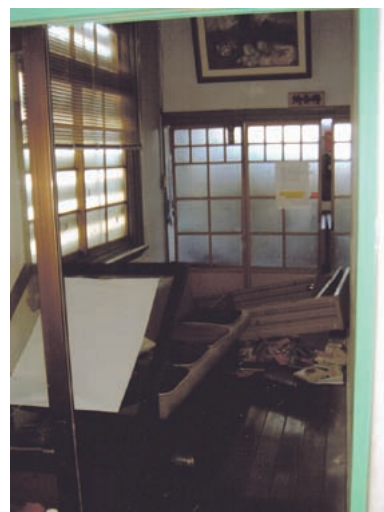
①二階病室のランマ窓が開く

③車寄せ天井の漆喰が落下し木摺があらわれる

②診察室・手術室外壁にヒビが入る

④車寄せに落ちた天井の中心飾り、漆喰落下

⑤会計・受付の壁面にヒビが入る

⑥診察室天井の漆喰落下

⑦手術室天井の漆喰落下

⑧診察室の器具等が散乱

⑨洗面所の外壁の破損状況

⑩便所・洗面所の土壁がこわれる

⑪待合所前廊下の混雑

第二藤巻医院の本館である洋館は、木造二階建てで、十字型の平面を形づくっている。平成十六年(2004)十月二十三日に発生した中越地震に遭遇して被害を受けた。この被害で、車寄せや診察室、手術室など天井の漆喰が落ち、漆喰塗り壁の一部が崩れ、ひびが入った(図3)。しかし、木造の構造体そのものに及ぶ大きな被害はなかった。漆喰天井が落ちた原因は、下地の

木摺の間隔が狭すぎて、漆喰の足が下地の木摺りに十分に喰いこんでいなかったためと考えられる。この3年後の平成十九年(2007)七月十六日に中越沖地震があったが、この地震による被害は軽微であった。当医院の洋館は地震にも耐えてきた。

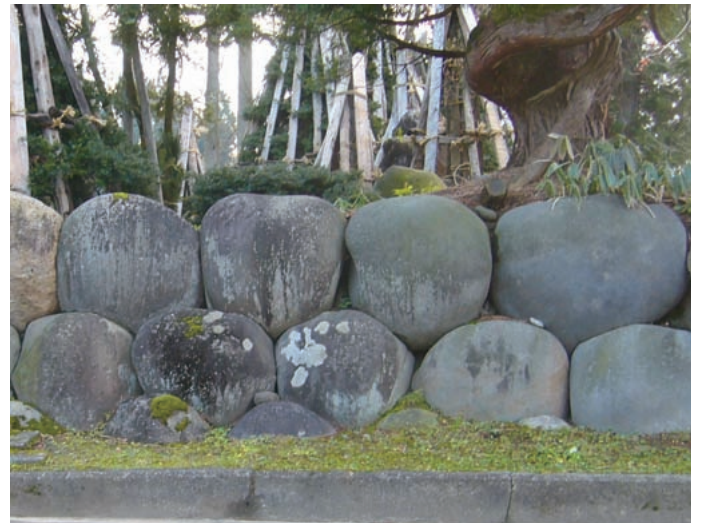
⑥前面道路に面する大きな石をもちいた石垣

敷地の周囲は、西前面が街道、南面が小道を隔てて隣地、背面になる東が隣地の畑地、北側の突出部の北面には前面街道から通じる道路が通り、北西隅の欠けたところには現在他家の車庫(図2⑤左から2棟目の青いかまほこ型建物)が建ち、北東隅の欠けたところは他家の墓地である。敷地境界は石垣・石列をもって区画している。境界の石垣の多くは、「蓮華積み」と称する特徴ある積み方が採用されている(図4③～⑥)。この「蓮華積み」石垣に関しては当研究紀要の別稿でとりあげている。

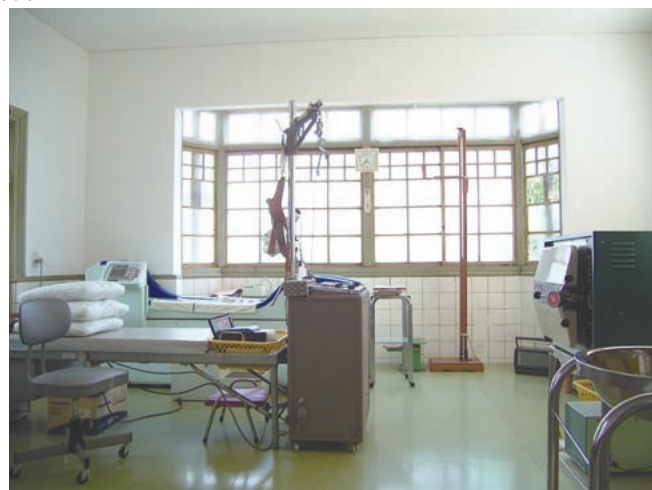
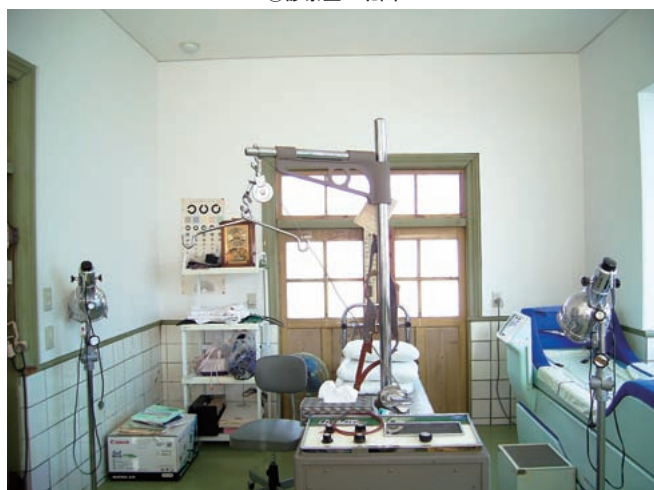
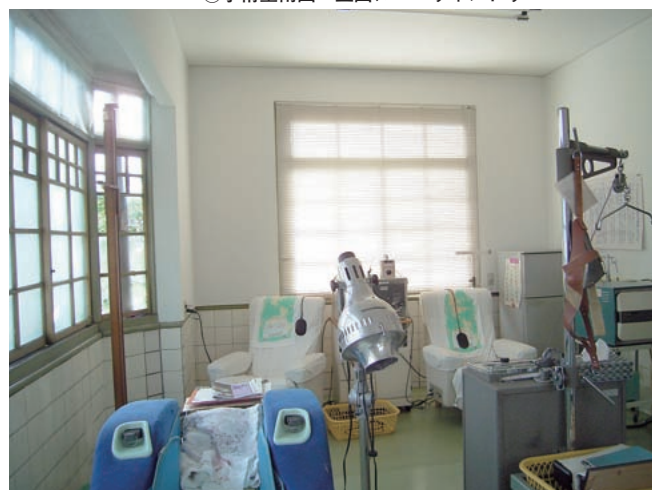
③手術室南面－正面にベアウインドウ

④手術室東面－正面に外への出入口がある

⑤手術室－右手にベアウインドウ

建物の配置は、敷地と前面街道との位置関係から主要な入口を西側にとり、入口前に車寄せ、前面街道との間に車まわしをつくった。本館の入口を入るとすぐ前が階段、右手に受付がある。外来患者は入口から入ってまずは受付に行く。受付が済むと左側の廊下の突きあたりの待合室にむかう。医師は受付の背後の診療室で診察する。診察には看護師が付き添っている。診察室の南側に手術室がある。手術室は南側にベアウィンドーを広くあけ、正面側にガラス窓、背面側に両開きの出入口を開く。開口部を広くとる点は現在の手術室のあり方と異なる。床と腰を白色のタイル張り、壁面と天井を白漆喰塗りとした。

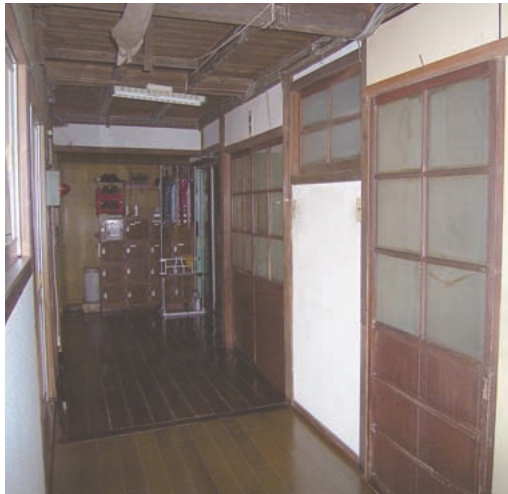
図 13 本館背面突出部の民家風廊下―表から奥をみる。奥から表を見返す(右)

背面突出部〔C〕の各部屋は畳敷き、竿縁天井、中廊下は板敷であって、天井を根太天井とし、和風ないしは民家風の構造手法によっている。
